Полевые исследования Новоград-Волынского укрепрайона, начатые нами в 2002 году и продолжавшиеся на протяжении 11 лет, позволили нам собрать уникальный пласт исторического материала. Обследовано, описано, сфотографировано и нанесено на карты около 200 сооружений УРа. Восстановлено более 50 схем и чертежей, собраны документальные свидетельства и воспоминания очевидцев тех событий. По старым фотографиям и кинохронике найдены и опознаны некоторые из сооружений Новоград-Волынского укрепрайона. В этой книге впервые представлено много новых архивных документов, как с российских, так и с зарубежных, архивов, которые ранее не были доступны широкому кругу исследователей военной истории.

Огневая система  
Новоград - Волынского укрепленного района  
(по материалам полевых исследований)

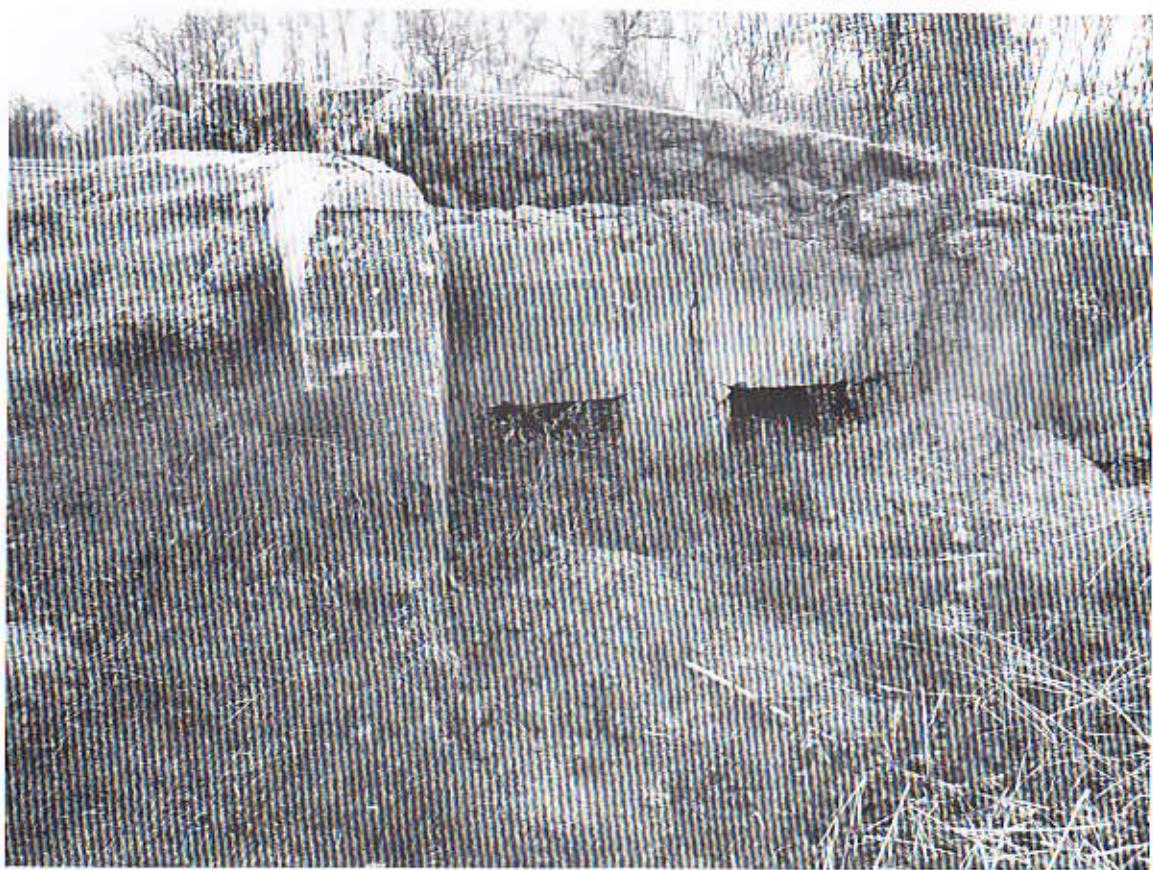
87. ППК типа «М2» №434, фото А.Крецанова

88. КНП типа «М2» №436, фото А.Крецанова

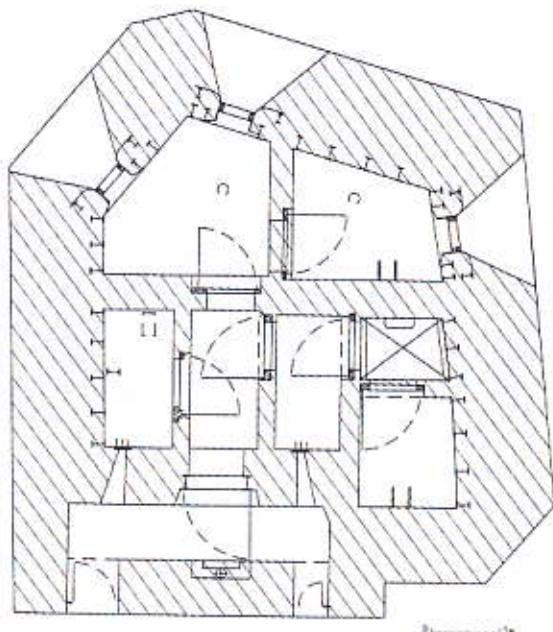
253. Артиллерийский наблюдательный пункт типа «Б» №457. Верхний этаж. Чертеж А.Кузяка.

Это единственное двухэтажное сооружение постройки 1932 года, представляло собой довольно интересную конструкцию. За входной дверью располагался противохимический тамбур, из которого можно было пройти в помещение радиста и казематы обороны входа, расположенные по обеим сторонам противохимического тамбура. Справа находились помещения фильтровентиляционной, и скоб трап на нижний этаж. Как и боевые сооружения, он оборудован одной пулеметной амбразурой П-31 и двумя наблюдательными амбразурами с узлами Н-31. Каждый каземат имеет перископ и места для телефонных аппаратов и вспомогательного оборудования.

Для монтажа приборов наблюдения в стену были вмонтированы отрезки двутавровых балок, но несколько ниже, чем в пулеметных

сооружениях. На них монтировался специальный стержень для фиксированной установки стереотрубы. Что находилось на нижнем этаже, выяснить не представляется возможным, так как нижний этаж полностью затоплен.

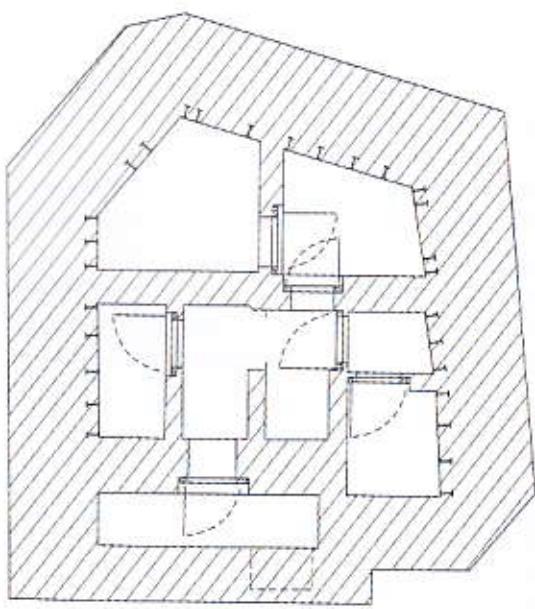
254. Артиллерийский наблюдательный пункт типа «Б» №457. Нижний этаж. Чертеж А.Крецанова, А.Верхоланцева.

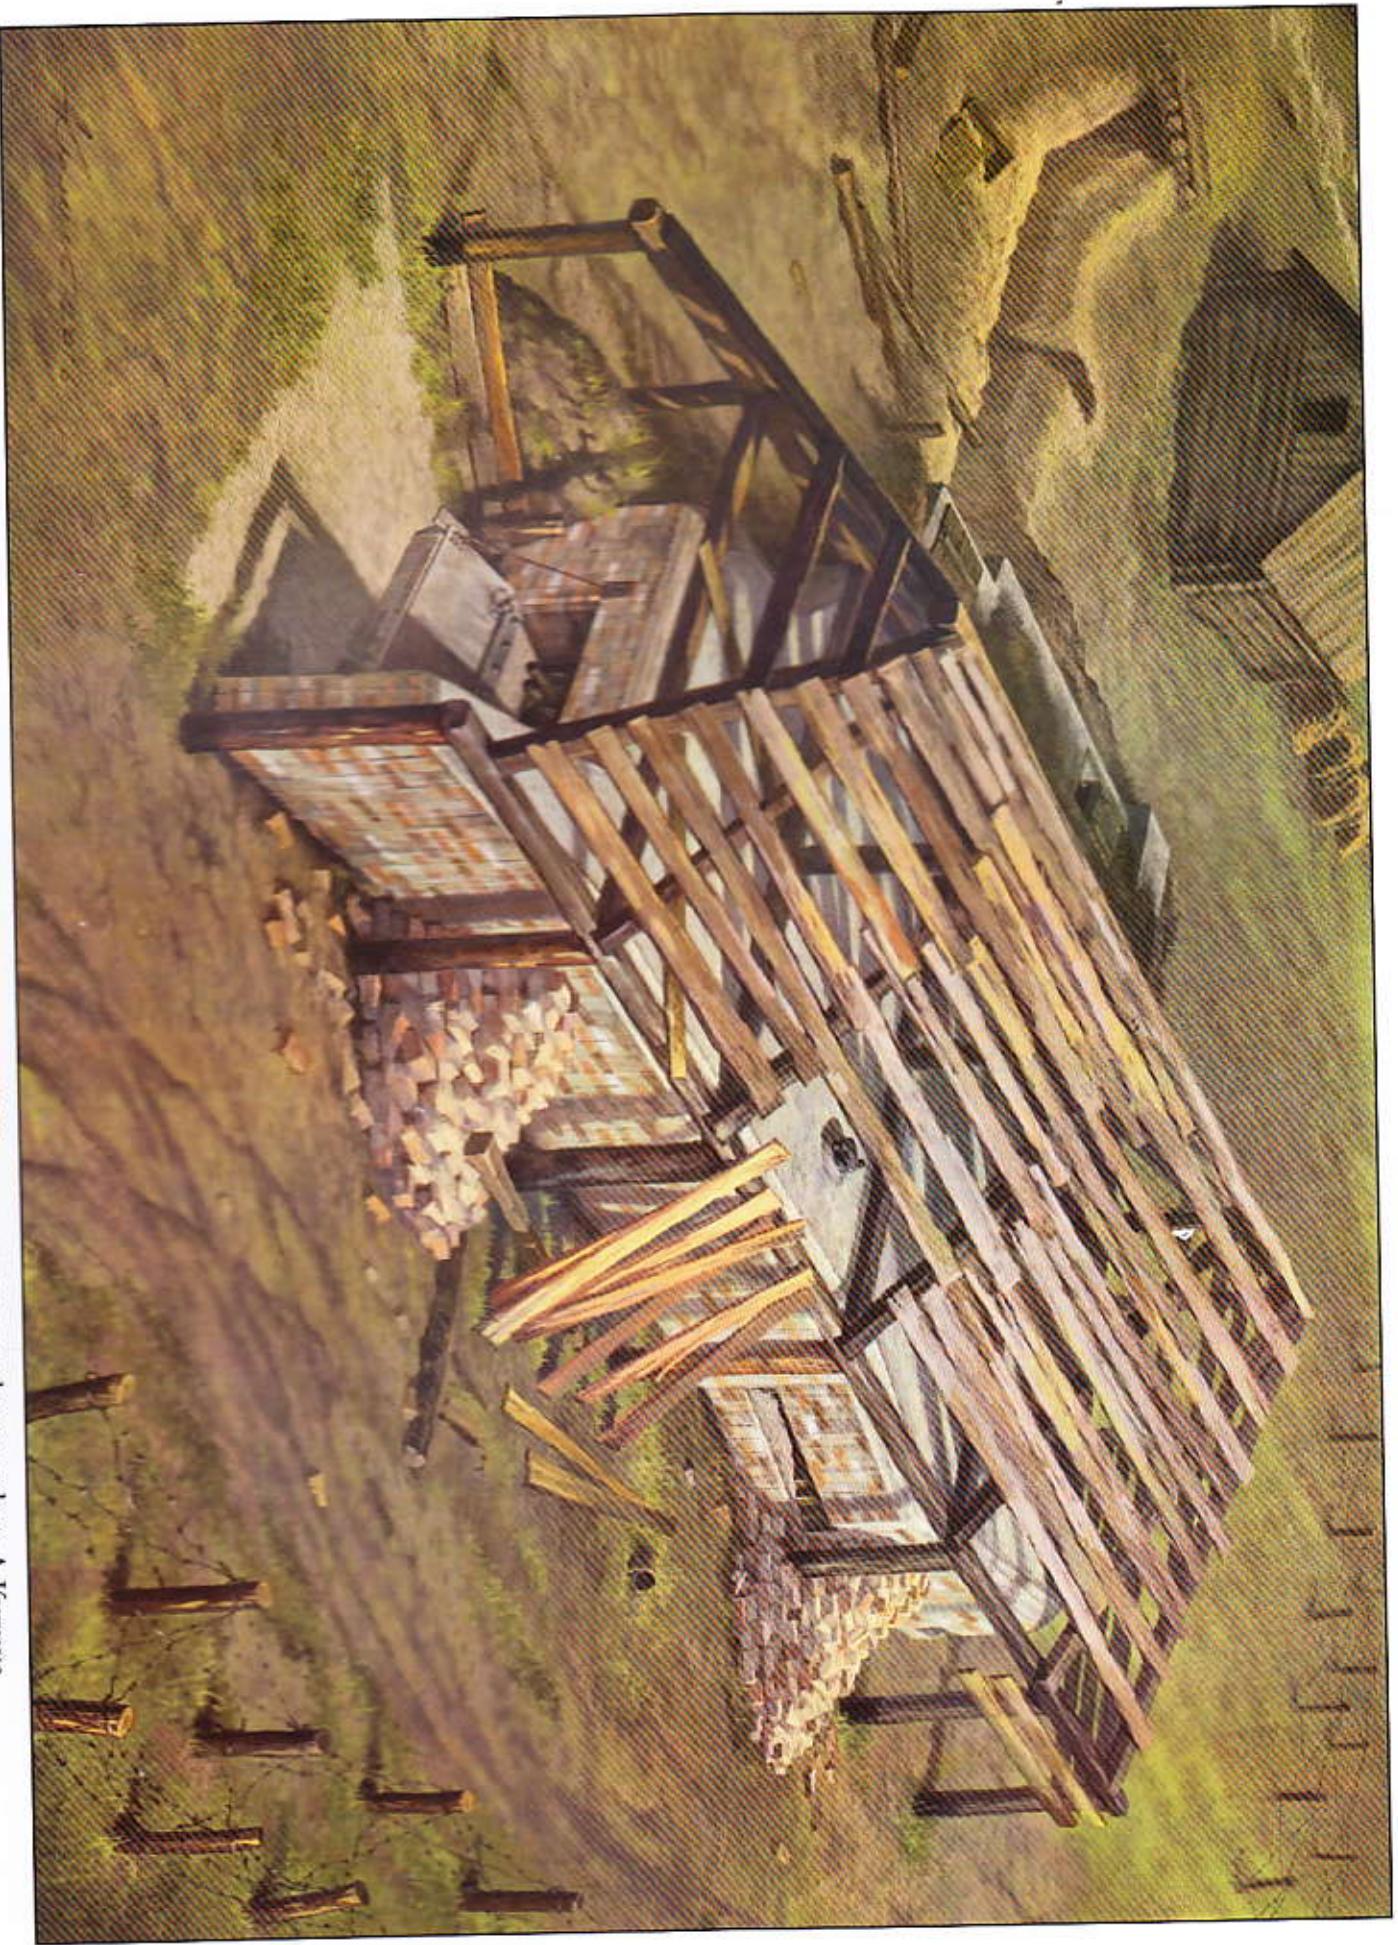
Орудийно-пулеметный ДОТ №309, замаскированный под сарай. Реконструкция по фотографии А.Кулика.

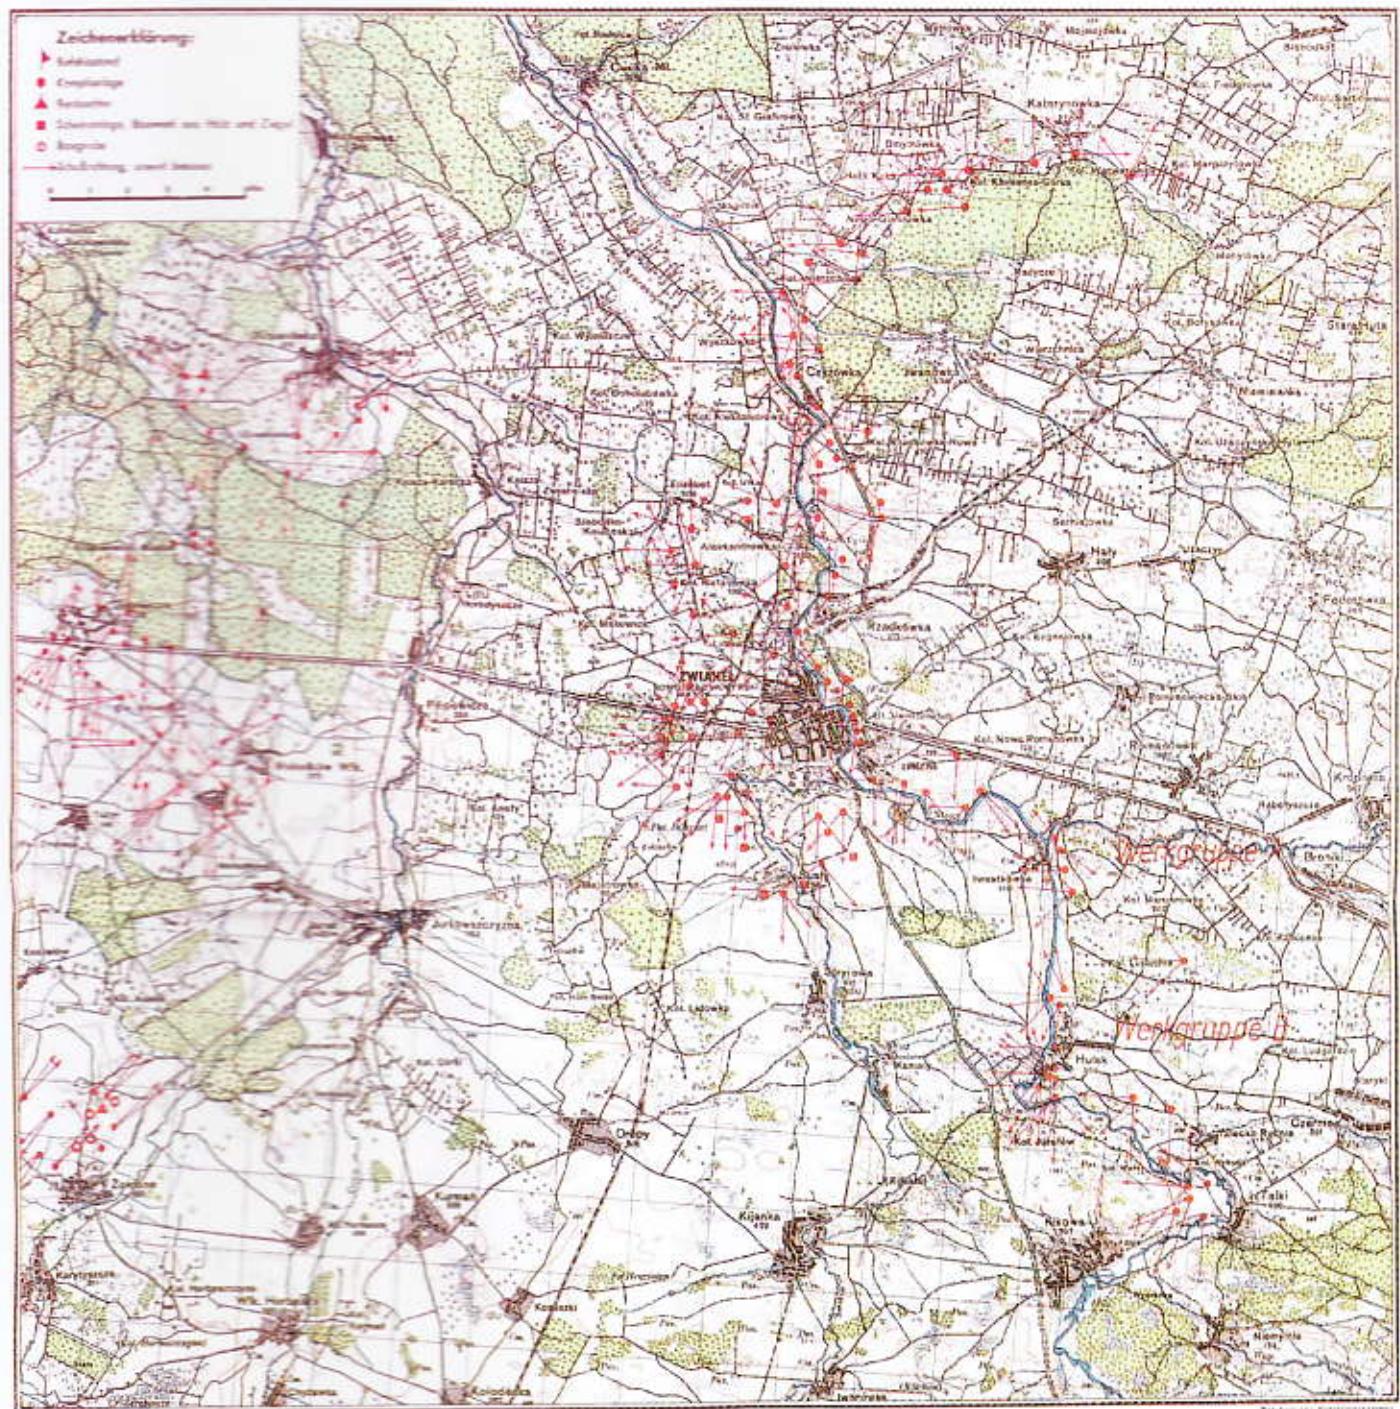
Долговременные сооружения 1-3 БРО НоВУР по состоянию на 1941 год по материалам  
*Denkschrift über die Russische Landesbefestigungen, Berlin, 1942* к главе VIII. 3.
